Haftpflichtgutachten

8036/0824C

Fahrzeugart	Pkw, SUV, Kleintransporter
Hersteller	Audi
Haupttyp	TT Coupe/Roadster (8J3/8J9)(09.2006->)
Untertyp	1.8 TFSI Coupe
Bauart	Coupé
Aufbau	2-türig
Getriebe	6-Gang
Motor	Motor 1,8 Ltr. - 118 kW 16V TFSI
Leistung	118 kW
Hubraum	1798 ccm
Radstand	2468 mm
Antriebsart	Frontantrieb
Sitze	2
Leermasse	1315 kg
Zul. Gesamtmasse	1640 kg
Achsen	2
Abmessungen	Länge 4187 mm / Breite 1952 mm / Höhe 1353 mm

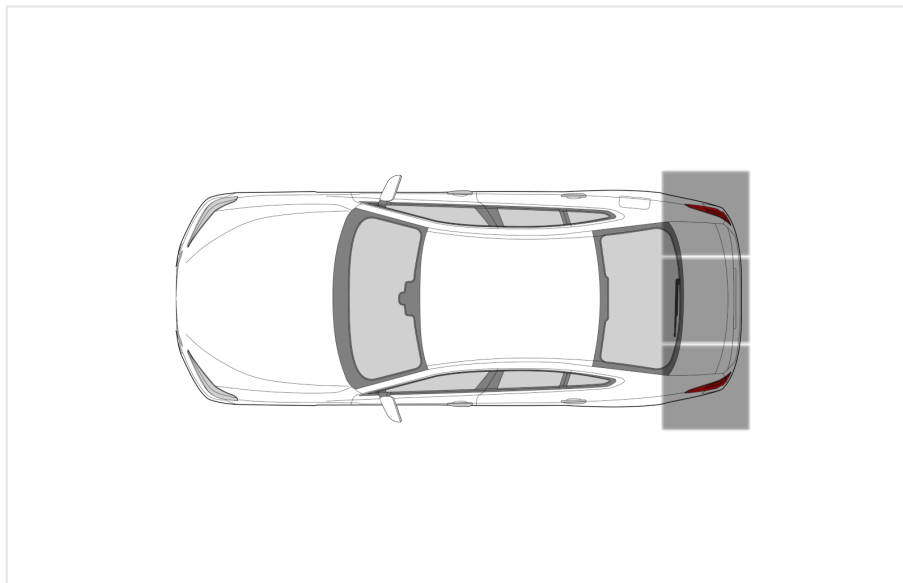
Schadenregionen

Die Unfallschäden sind durch einen Anstoß gegen das Heck des Fahrzeuges mit Schwerpunkt Mitte entstanden.

Durch das Schadenereignis wurde die Stoßstange hinten plastisch deformiert, verstaucht, verzogen und muss zweifelsfrei erneuert werden.

Durch das Schadenereignis wurde der Spoiler hinten beschädigt und muss zweifelsfrei erneuert werden. Aufgrund der Struktur, ist eine Instandsetzung ohne Weiteres nicht möglich.

Durch das Schadenereignis wurde der Träger hinten beschädigt und muss zweifelsfrei erneuert werden.

Die Parksensoren in der Mitte liegen im Schadenbereich und müssen daher zweifelsfrei erneuert werden (siehe Kalkulation).

Durch das Schadenereignis wurde die Heckklappe beschädigt, verstaucht, deformiert und muss zweifelsfrei erneuert werden.

Durch das Schadenereignis wurde das Heckblech stark beschädigt, deformiert und muss zweifelsfrei erneuert werden.

Durch das Schadenereignis wurde die Blende der Abgasanlage sowie der Nachschalldämpfer beschädigt, beide Fahrzeugteile sind zweifelsfrei zu erneuern.
